**ՃԱՄԲԱՐԱԿԻ ՏԱՐԱԾԱՇՐՋԱՆԻ ՊԱՏՄԱԾԱՐՏԱՐԱՊԵՏԱԿԱՆ ՀՈՒՇԱՐԱԱՆՆԵՐԸ ԵՎ
ԴՐԱՆՑ ՊԱՀՊԱՆՄԱՆ ՀԻՄՆԱԽՆԴԻՐՆԵՐԸ ԱՂԵՏՆԵՐԻ ՌԻՍԿԻ ՏԵՍԱՆԿՅՈՒՆԻՑ**

ՄԿՐՏՉՅԱՆ ԼԱԼԱ

HISTORICAL AND ARCHITECTURAL MONUMENTS OF CHAMBARAK REGION AND MAIN PROBLEMS OF THEIR PRESERVATION FROM THE PERSPECTIVE OF DISASTER RISK

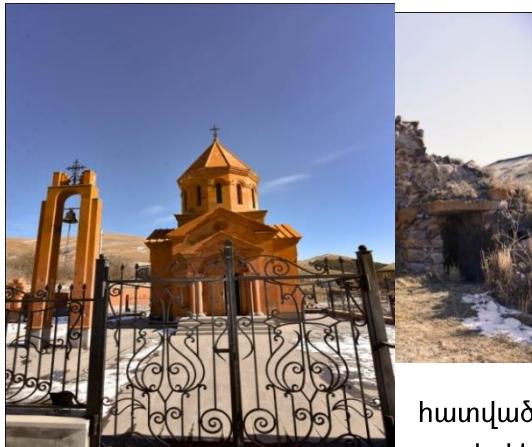
Հայկական հետքերը բնակավայրի սահմաններում հանդիպում են ամենուրեք: **Ճամբարակ** քաղաքի Վերին ճամբարակի թաղամասի հյուսիսային եզրին է գտնվում Գրիգոր Լուսավորիչ եկեղեցին: Այն հաշվառված է Հայաստանի պատմության և մշակույթի անշարժ հուշարձանների պետական ցանկում:

Անմշակ քարերով շարված և եռանավ բազիլիկ հորինվածքով եկեղեցին կիսավեր ու վթարային վիճակում է, մասնակի կանգուն են արևելյան խորանն ու գմբեթարդը, զոյգ ավանդասենյակները, արևմտյան և հյուահսային պատերը: Միակ մուտքը հարավային կողմից է եղել, որից գրեթե ոչինչ չի պահպանվել:

Եկեղեցին բազմից նորոգվել ու վերաշարվել է: Այդ մասին վկայում են որմերի տարբեր հատվածներում օգտագործված, ժամանակագրորեն 10-13-րդ դարերին բնորոշ մեկ տասնյակից ավելի խաչքարերը, որոնք 17-18-րդ դարերում դիտվել են իբրև շինաքարեր՝ առանց կարևորելու խաչքարի՝ սրբազն կոթողի նշանակությունը:

Եղեղեցին և հարակից գերեզմանոցը հաճախակի են ենթարկվում ուժեղ քամիների, ծյան հալոցքային, անձրևաջրերի և սելավային հոսքերի ներգործությանը: Դրանց արդյունքում արագ է տեղի ունենում տարածքի տեղատարման, իսկ ցածրադիր մասերում՝ հողով ծածկվելու պրոցեսը: Ակտիվ է նաև կենսաբանական հողմահարումը:

Առաջարկություն: Եկեղեցիների մասին տեղեկատվություն տարածել ազգաբնակչության, հատկապես դպրոցահասակ երեխաների և երիտասարդների շրջանում, հաճախակի մաքրել տարածքը նաև բոլոսերից, պատնեշապատել կամ ծառատնկումներ իրականացնել՝ սելավներից և քամուց պաշտպանելու համար:

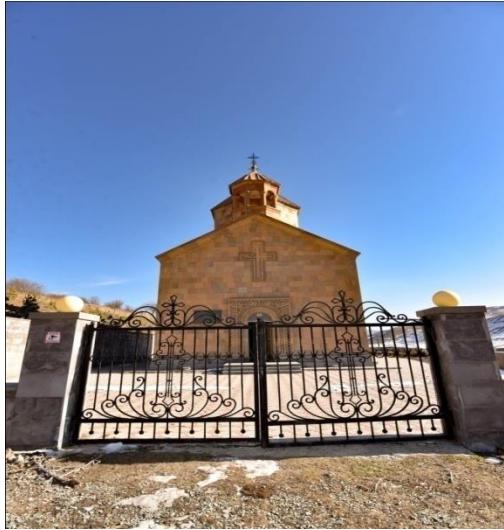
Հանքային աղբյուրի մոտ կանգնեցվել է Անհայտ գինվորի հիշատակին նվիրված արձան: Սակայն հանքային ջրի ելքի և Անհայտ գինվորի հուշարձանի անմիջապես թիկունքում կա սողանք, որն ավելի ակտիվացել է ջրագծի անցկացման հետ կապված: Սողանքը կարող է վտանգել ոչ միայն այս հուշարձանների գոյությունը, այլև փակել գետի ճանապարհը, որն հոսում է հարակից տարածքով:

Թթուզորի Սուլը Աստվածածինը Ճամբարակի տարածաշրջանում թվով երրորդ գործող Եկեղեցին է: Թեև Եկեղեցին նորակառուց է, սակայն այն նոյնպես կարող է վնասվել սողանքից:

Թթուզորը գտնվում է նաև տեկոտոնական կոտրվածքի վրա, որի պատճառով այստեղ կարող են լինել ուժեղ երկրաշարժեր, որոնց հետևանքով կվնասվեն նաև վերոնշյալ հուշարձանները:

Սողանքից պաշտպանվելու համար նախ և առաջ պետք է թույլ չտալ դրա ակտիվացումը: Անրաժեշտ է հեռացնել ավելորդ խոնավությունը, խորը արմատներով ծառեր տնկել, նորմավորել ոռոգումը՝ կիրառելով կաթիլային և առաջատար եղանակներն ու տեխնոլոգիաները:

Երկրաշարժից պաշտպանվելու համար հարկավոր է շինություններն ամրացնել ըստ սեյսմավտանգավորության աստիճանի:
